# Zwischen- Bericht Projekt CLEAN, Stand Mai 2021

B. Watermann, LimnoMar, Hamburg,  
Donna Lee Garrick, Die Senatorin für Klimaschutz, Umwelt, Mobilität,  
Stadtentwicklung und Wohnungsbau Bremen,  
Katja Pape, bremenports

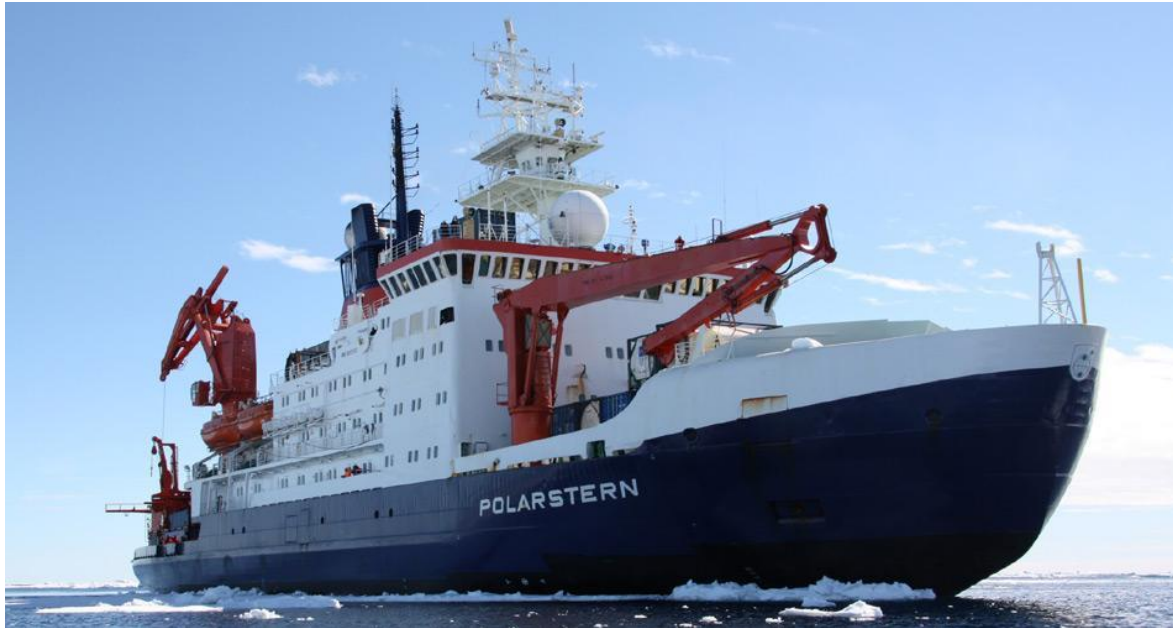
**Abb. 1:** Eisbrecher und Forschungsschiff „Polarstern“, AWI

Die „Polarstern“ ist ein Forschungsschiff des Alfred-Wegener-Instituts (AWI), Bremerhaven, welches als Eisbrecher ausgedehnte Forschungsexpeditionen im Packeis der Polarmeere ermöglicht (<https://www.awi.de/expedition/schiffe/polarstern.html>). Da die hauptsächlichen Operationsgebiete im Treib- und Packeis liegen, ist der Rumpf ausschließlich mit einer extrem abriebfesten Eisbrecher-Beschichtung (INERTA, International) versehen. Eine Antifouling-Beschichtung wäre in den befahrenen Gewässern schon nach wenigen Seemeilen abgerieben (Abb. 1).

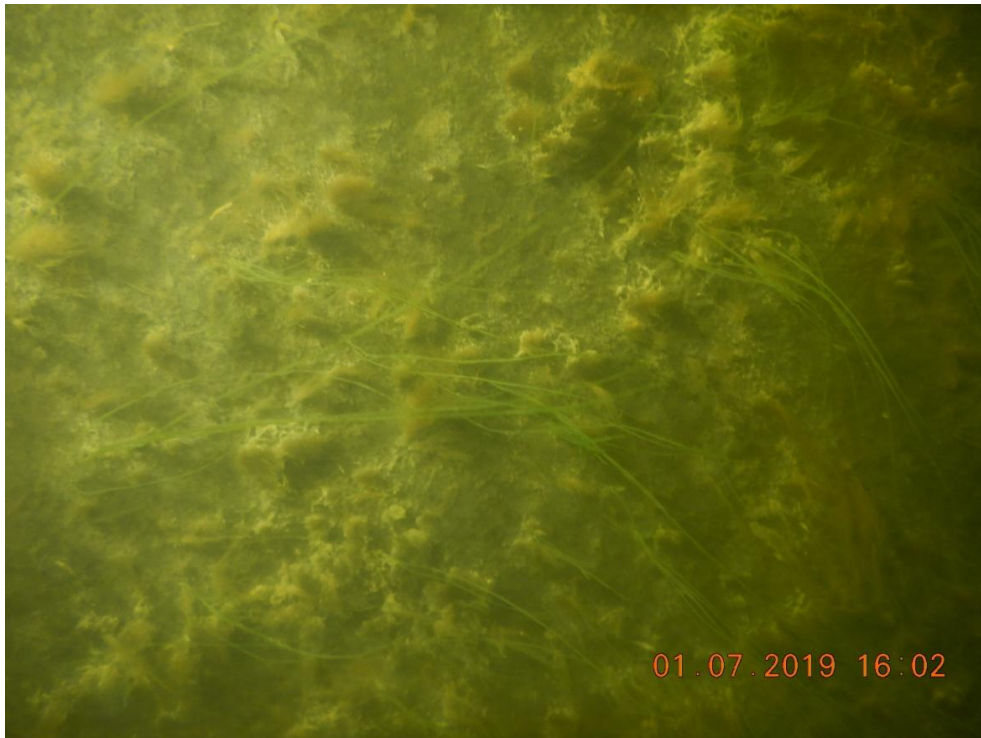
**Abb. 2:** Bewuchs mit Biofilm und fädigen Grünalgen Heckbereich „Polarstern“ am 1.7.2019 vor der Reinigung, DG Diving

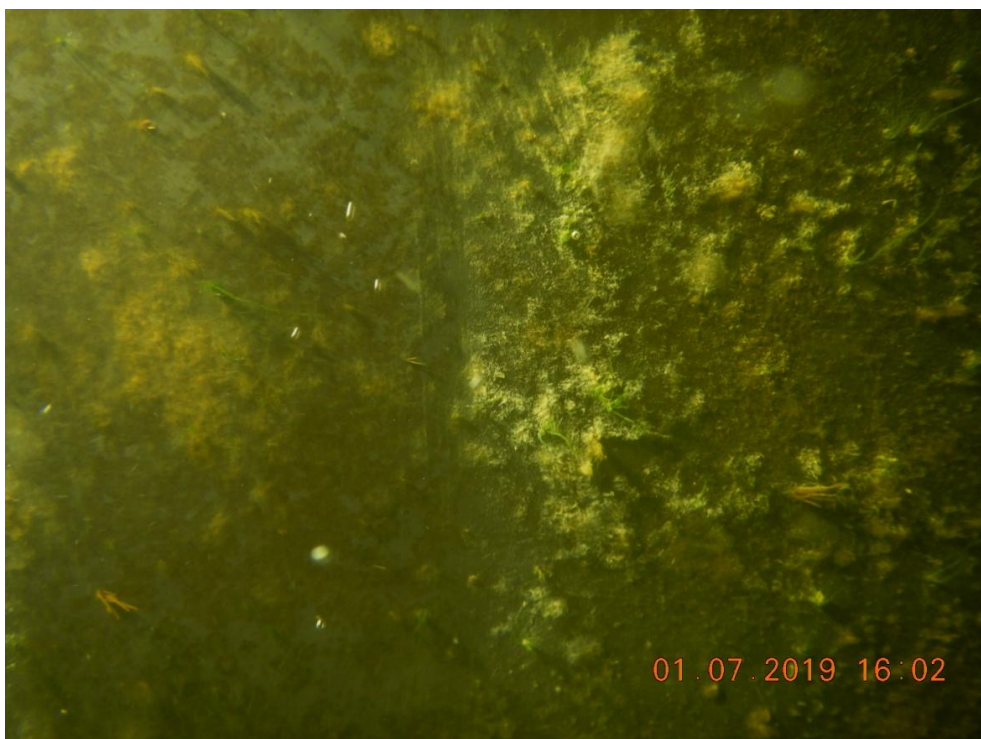
**Abb. 3:** Bewuchs mit Biofilm und fädigen Grünalgen Heckbereich „Polarstern“ am 1.7.2019 vor der Reinigung, DG Diving

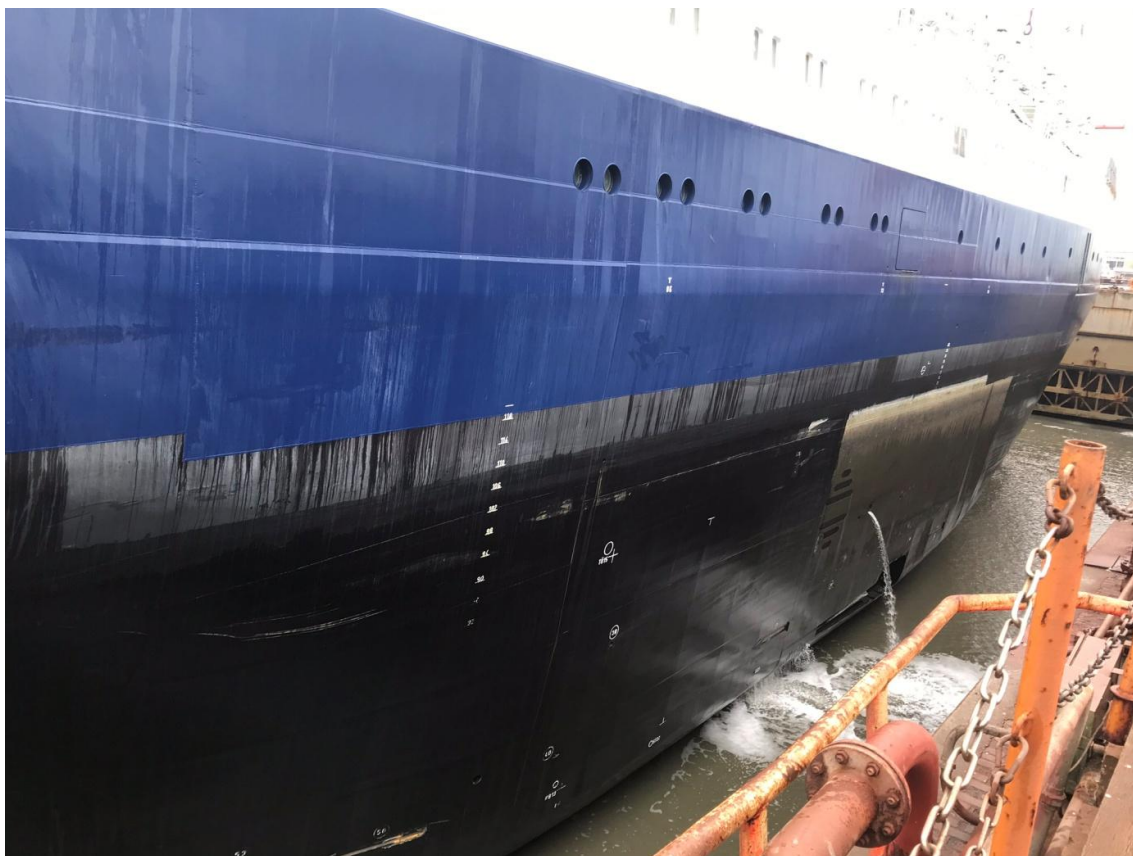
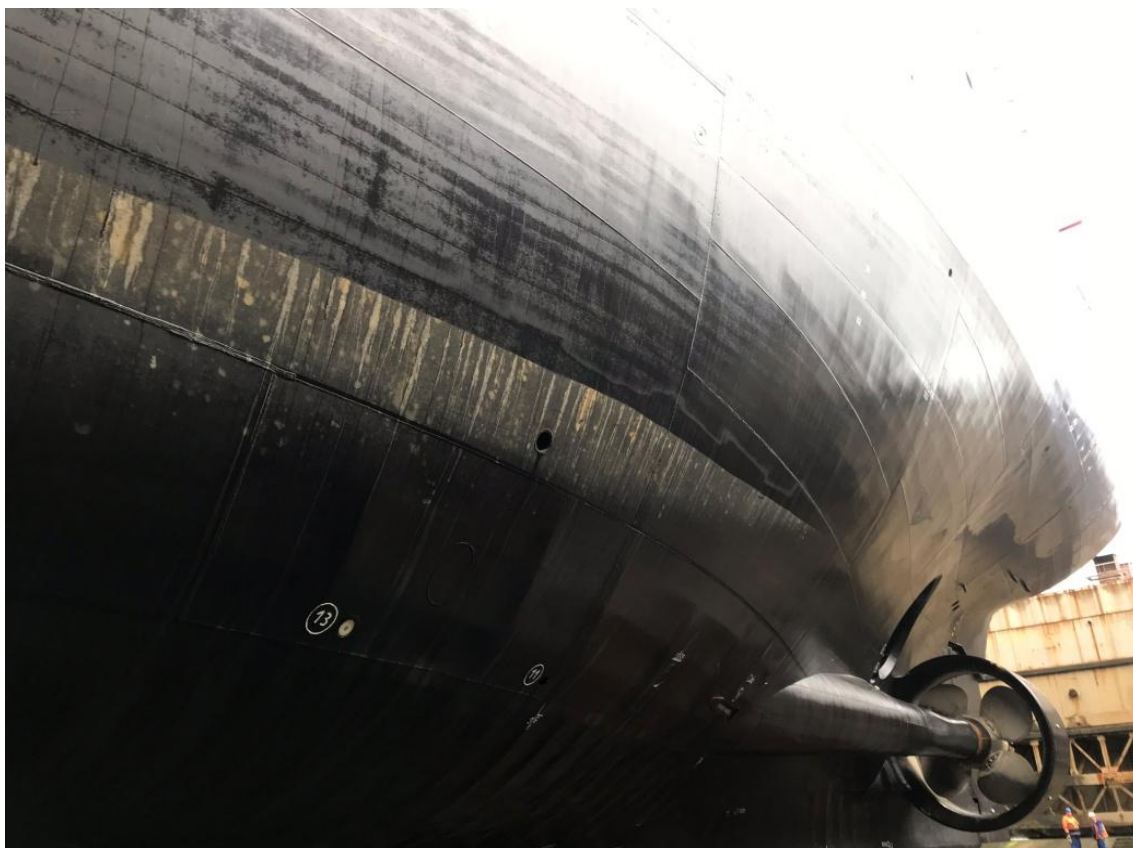
Bei der anschließenden Dockung konnte der Reinigungserfolg verifiziert werden. Die Beschichtung war auch nach der Reinigung intakt und völlig frei von Bewuchs (Abb. 7 - 9).

**Abb. 7:** „Polarstern“ nach der Unterwasserreinigung im Dock, Steuerbord (Lloyd Werft, Bremerhaven), Juli 2019

**Abb. 8:** „Polarstern“ nach der Unterwasserreinigung im Dock, Backbord (Lloyd Werft, Bremerhaven), Juli 2019

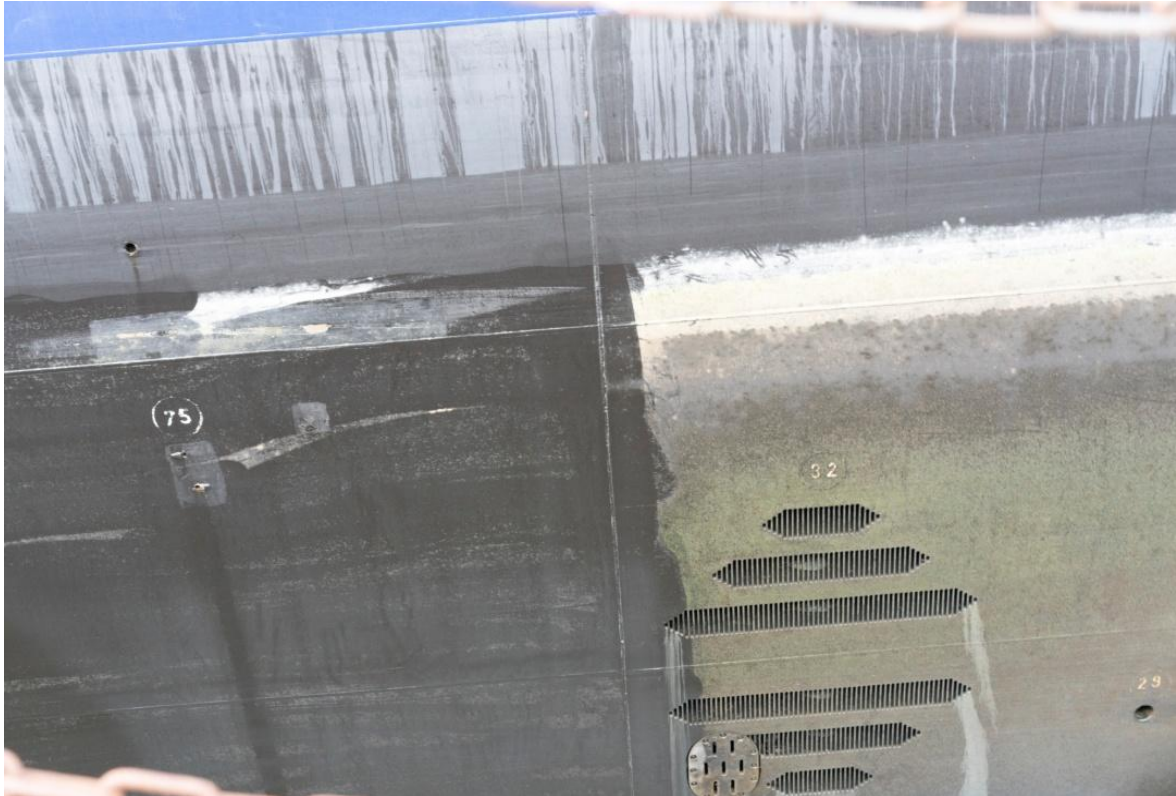
**Abb. 9:** „Polarstern“ nach Reinigung im Dock, gereinigte Fläche links, ungereinigt rechts

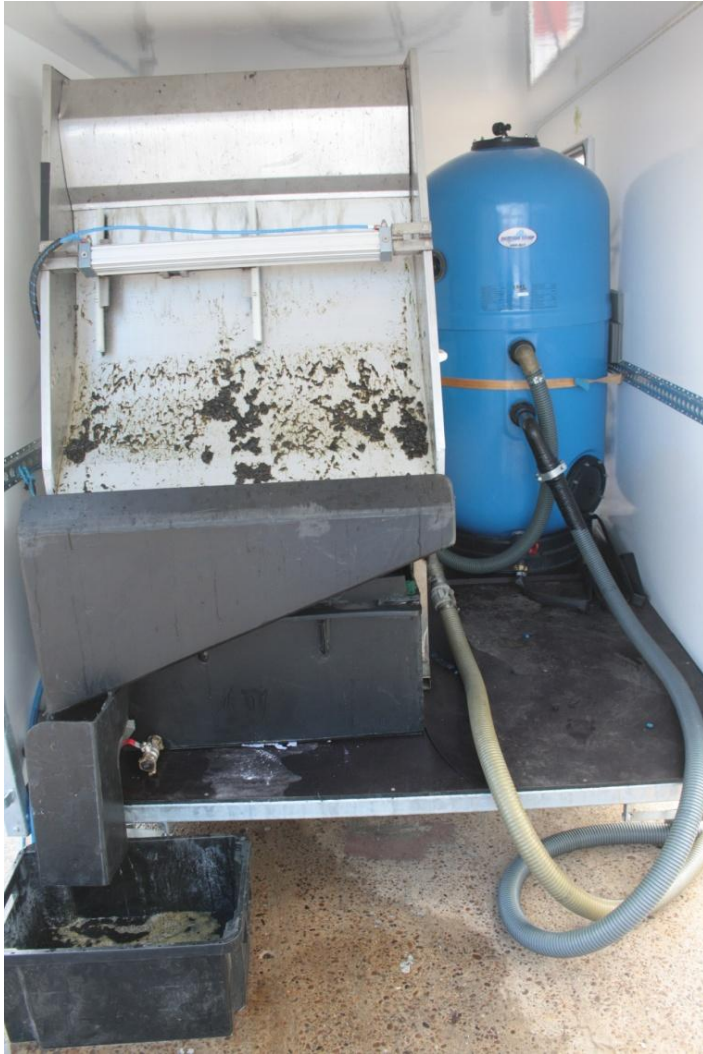
Das Unterwasser-Reinigungsgerät von DG Diving ist mit einer aufwendigen Absaug- und Filtrationsanlage verbunden, die aus einem Siebfilter und nachgeschaltetem Vliesfilter besteht. In diesem System können Partikel bis 100 µm herausgefiltert, gesammelt und gesondert entsorgt werden (Abb. 10),

**Abb. 10:** Filtrationsvorrichtung mit Siebfilter (100  $\mu\text{m}$ ), darunter Vliesfilter 100  $\mu\text{m}$  und Feinfilter (100  $\mu\text{m}$ ) mit abführendem grauen Schlauch, über den das filtrierte Wasser in das Hafenbecken zurückgeleitet wurde

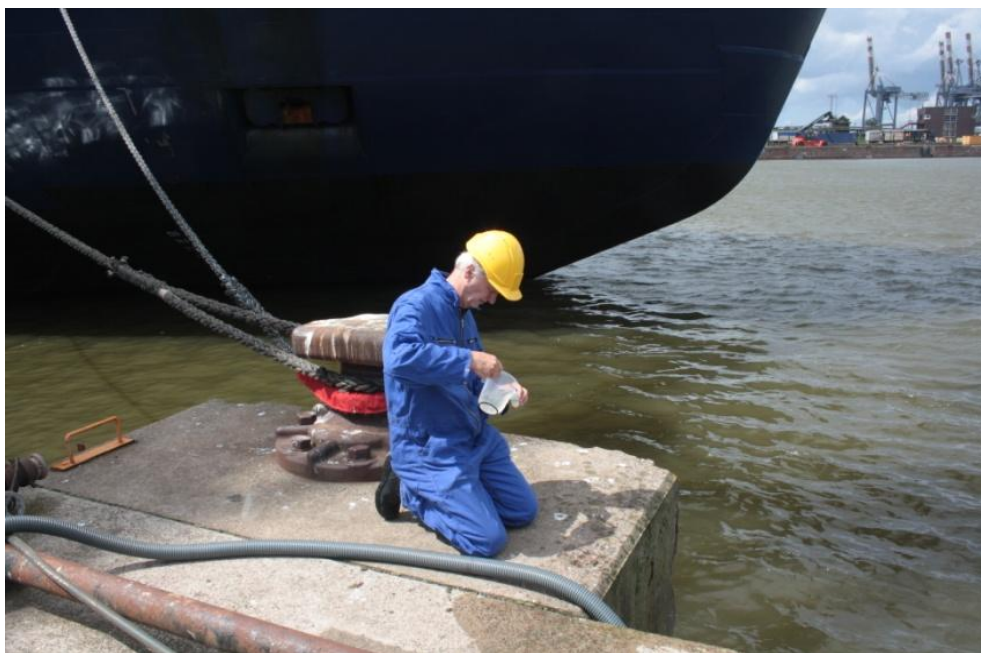
**Abb. 11:** Entnahme der filtrierten Wasserproben aus dem abführenden Schlauch der Filtrationsvorrichtung

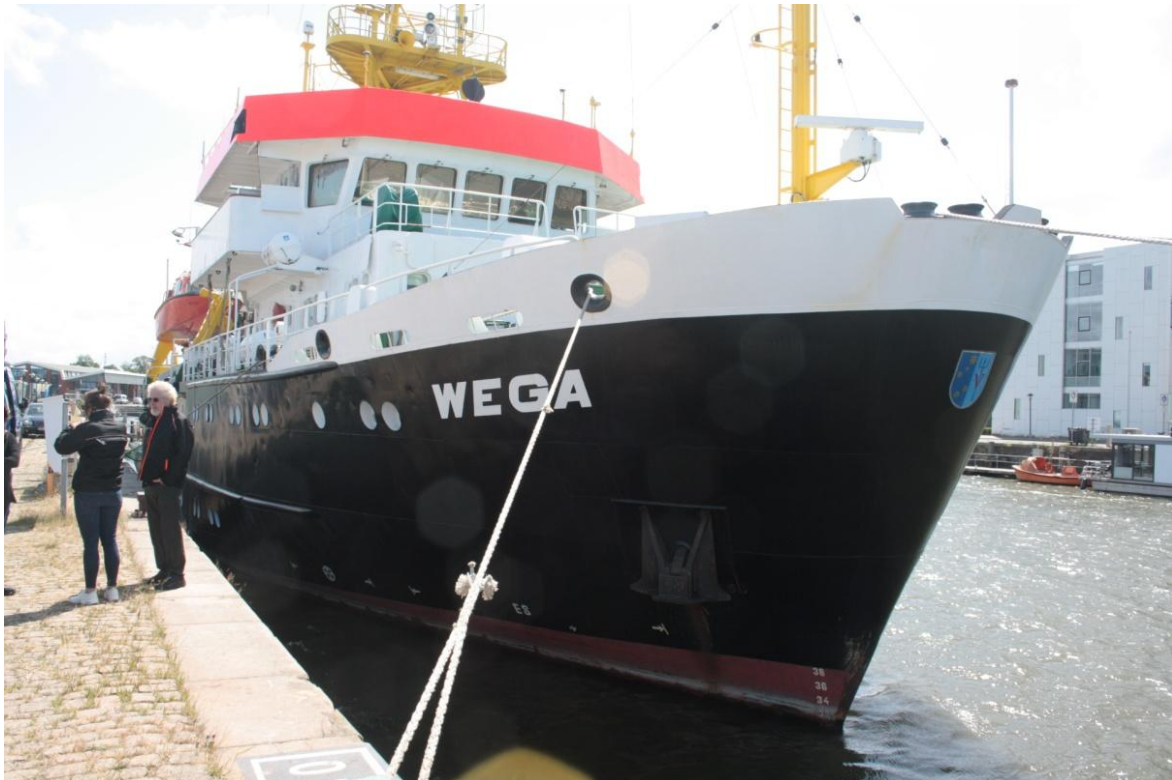
**Abb. 13:** Vermessungs-, Wracksuch- und Forschungsschiff „Wega“, BSH

Dieses Schiff (Abb. 13) war vom Bundesamt für Seeschifffahrt und Hydrographie (BSH) schon zuvor in dem Forschungsprojekt „FOULPROTECT“ für Versuche mit Antihaft- und reinigungsfähigen Unterwasserbeschichtungen zur Verfügung gestellt worden (Watermann, 2018). Im Rahmen dieses Projekts waren im November 2015 an der Backbordseite zwei abriebfeste Beschichtungen von Jotun und Momentive/Wohrlert aufgebracht (Abb. 14 ), die im Rahmen des Projekts zwischen 2015 und 2017 in unterschiedlichen Abständen 4 mal gereinigt worden waren.

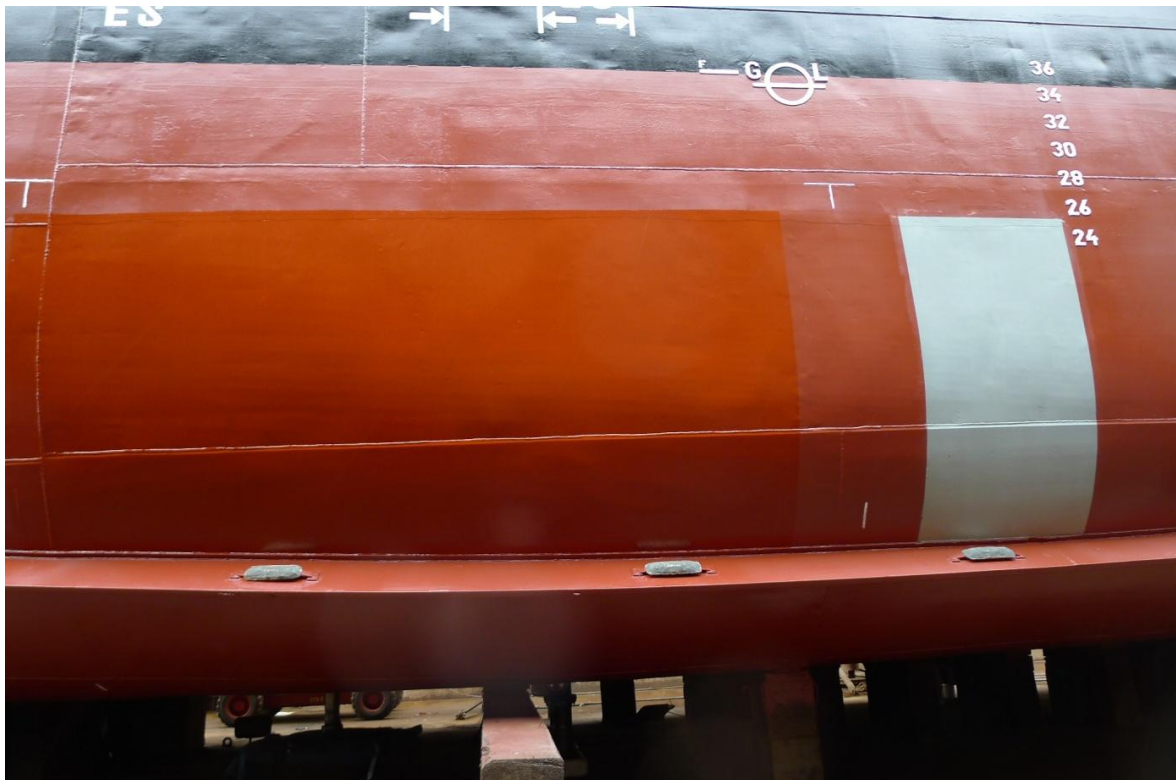
**Abb. 14:** Reinigungsfähige Testbeschichtungen auf der „WEGA“ nach Applikation November 2015

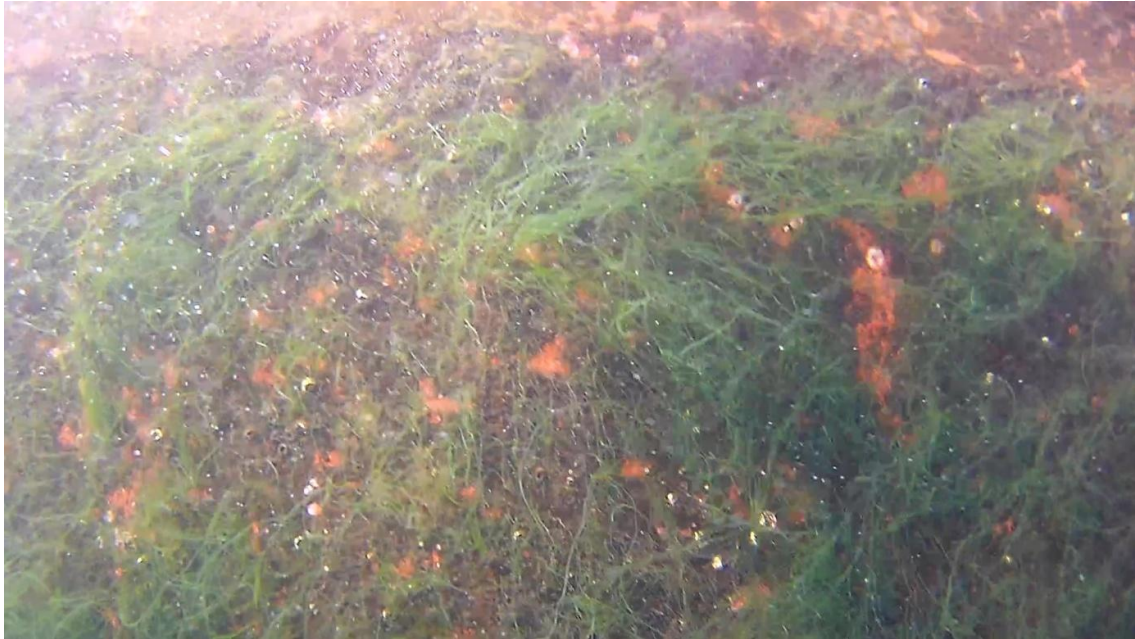
Die Testflächen waren bei einer Dockung im März 2017 zum letzten Mal gereinigt worden. Daher war es von besonderem Interesse, ob nach einem Zeitraum von mehr als 2 Jahren die Beschichtungen immer noch intakt und der Bewuchs relativ leicht zu entfernen war. Tauchuntersuchungen des schiffseigenen Tauchteams, die zuvor unternommen worden waren, hatten auf beiden Beschichtungen einen dichten Makrobewuchs gezeigt. Der Bewuchs auf der Beschichtung von Jotun vor und nach der Reinigung ist in den Abbildungen 15 – 19 dargestellt.

**Abb. 15:** Reinigungsfähige Beschichtung von Jotun auf der „Wega“ im April 2019, mit dichtem Bewuchs aus fädigen Grünlagen und vereinzelten Seepocken, letzte Reinigung März 2017, BSH

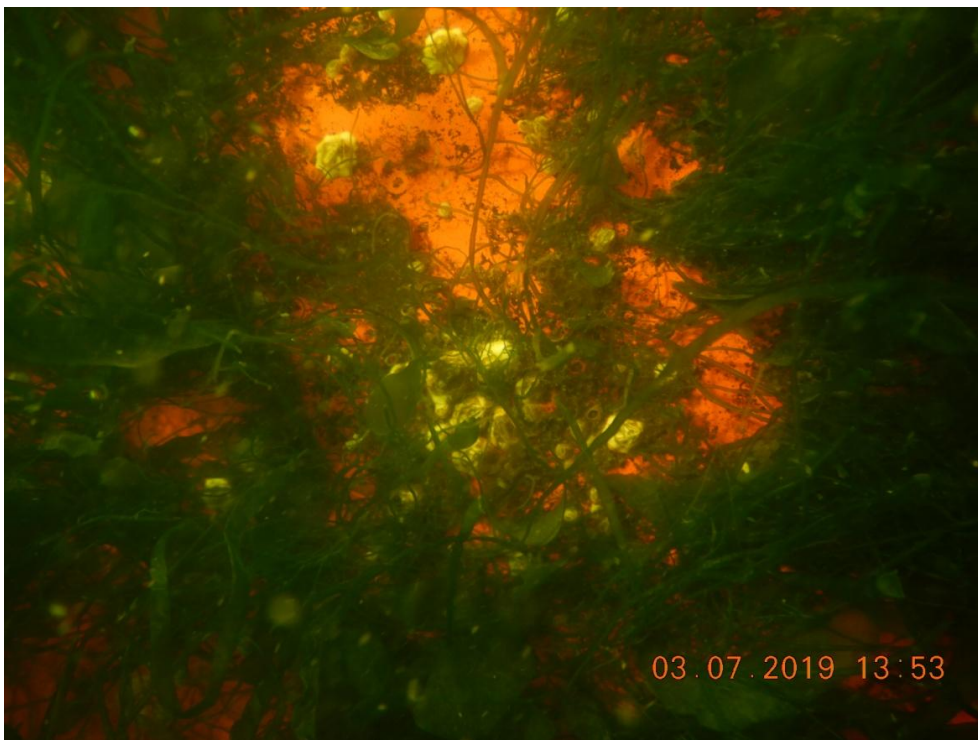
**Abb. 16:** Reinigungsfähige Beschichtung von Jotun auf der „Wega“ im Juli 2019, mit dichtem Bewuchs aus fädigen Grünlagen und vereinzelten Seepocken, vor der Reinigung, DG Diving

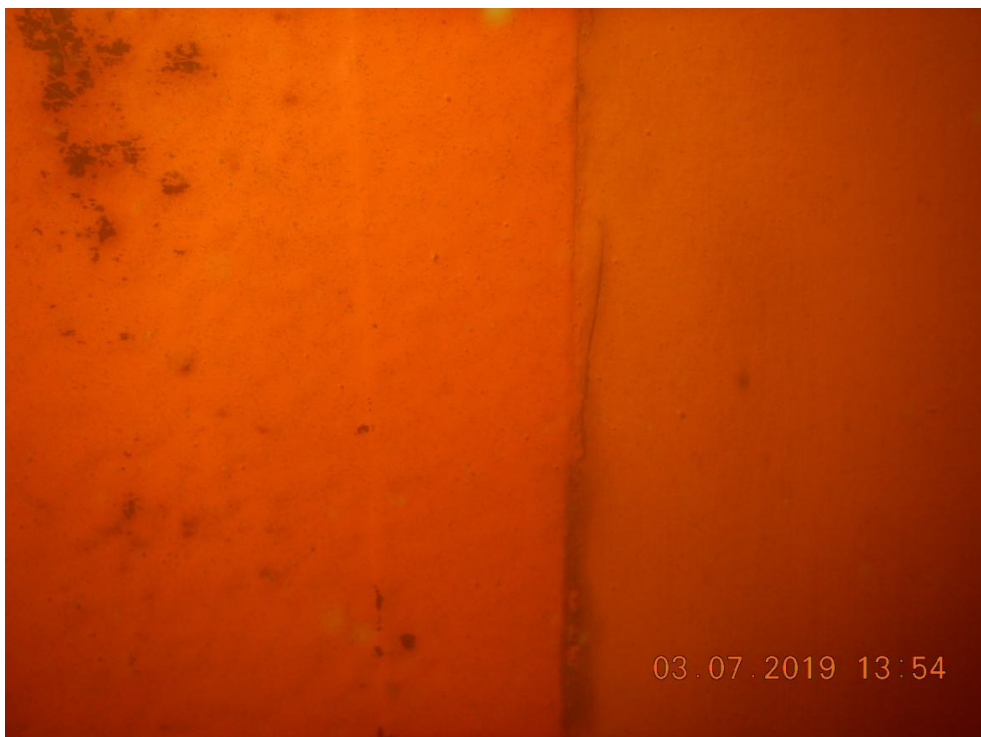
**Abb. 18:** Reinigungsfähige Beschichtung von Jotun auf der „Wega“ nach der Reinigung im Juli 2019, DG Diving

**Abb. 19:** Reinigungsfähige Beschichtung von Jotun auf der „Wega“ nach der Reinigung im Juli 2019, DG Diving

Wie aus den Abbildungen nach der Unterwasser-Reinigung ersichtlich ist, konnte der Bewuchs vollständig und ohne Beschädigung der Beschichtung entfernt werden. Eine anschließende Reinigung mit Wasserhochdruck im Dock zeigte, dass beide Beschichtungen vollständig gereinigt werden konnten und völlig intakt waren (Abb. 20).

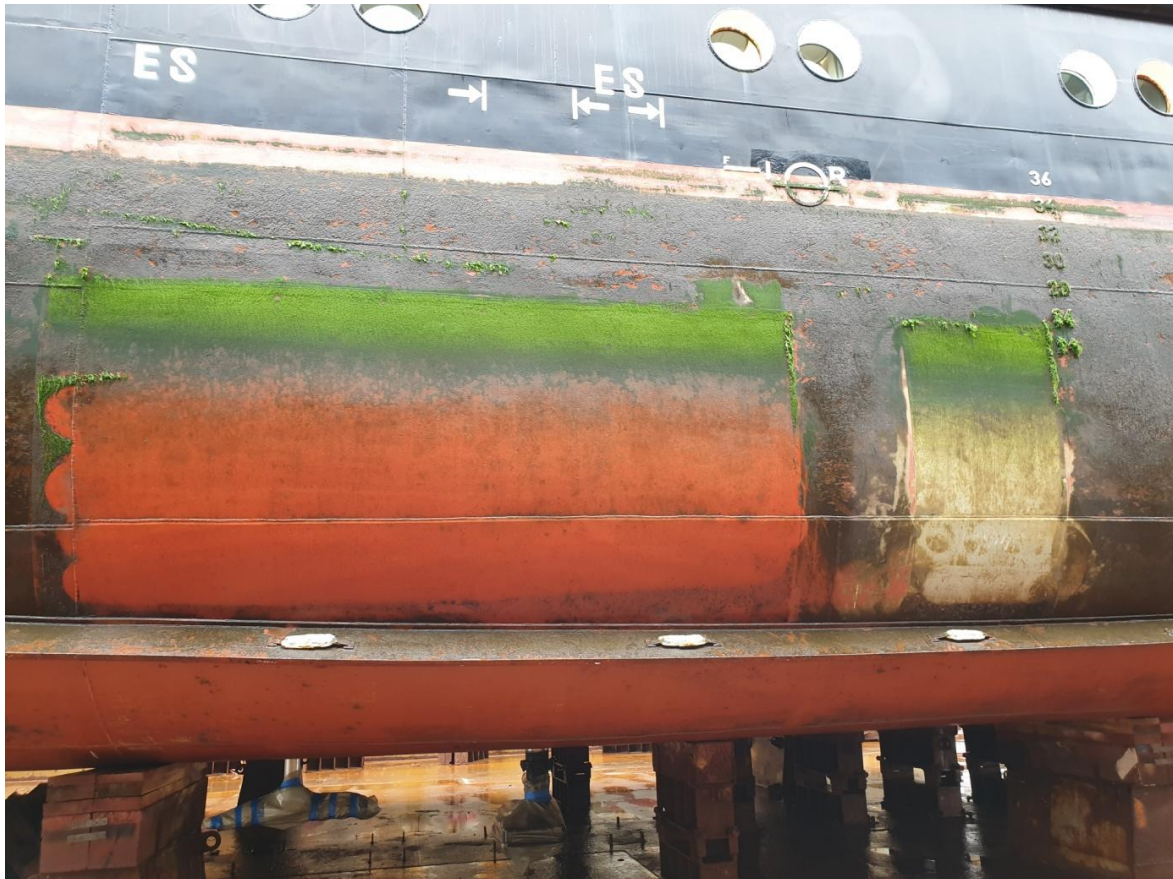
**Abb. 20:** Reinigungsfähige Testbeschichtungen auf der „WEGA“ nach der Unterwasserreinigung im unteren Drittel, im Juli 2019, links Jotun, rechts Momentive/Wohlert

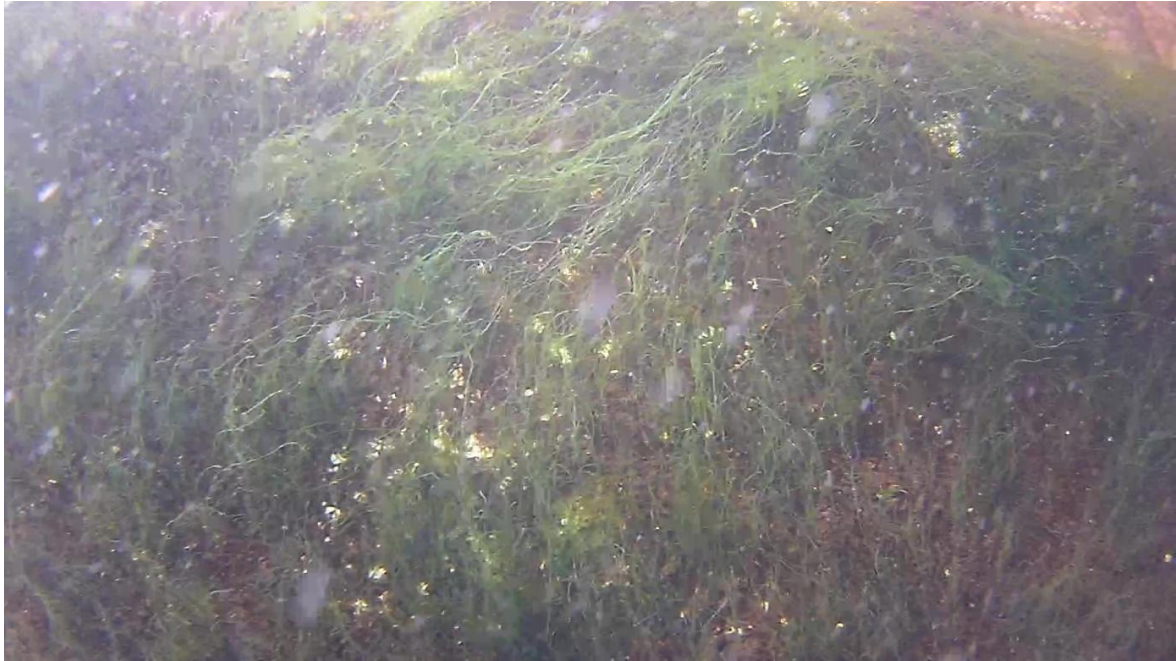
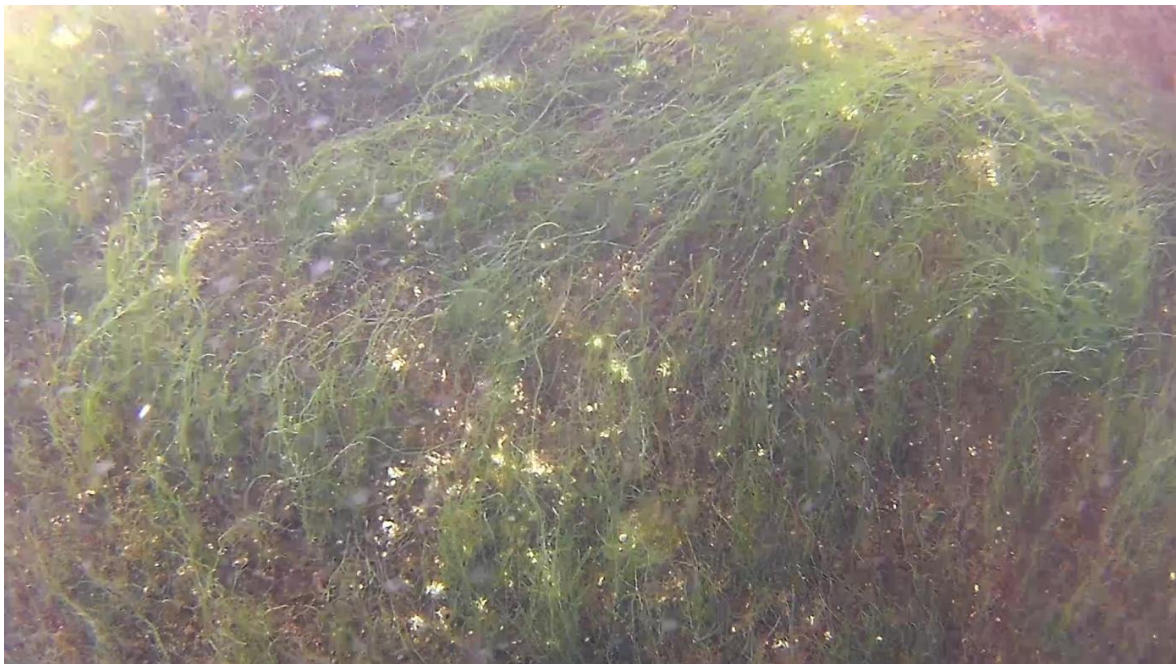
Auch die Beschichtung von Momentive/Wohlert wies nach 2 Jahren ohne Reinigung im April einen dichten Makrobewuchs auf (Abb. 21 und 22). Vor der Reinigung im Juli 2019 zeigte sich ein Bewuchsbild mit fädigen Grünalgen und Seepocken (Abb. 20 und 21). Dennoch konnte der Bewuchs vollständig und ohne Beschädigung der Beschichtung entfernt werden (Abb. 23 - 25).

**Abb. 21:** Testbeschichtung von Momentive/Wohlert auf der „Wega“ im April 2019, 2 Jahre nach der letzten Reinigung mit fädigen Grünalgen und vereinzelten Seepocken, BSH

**Abb. 22:** Testbeschichtung von Momentive/Wohlert auf der „Wega“ im April 2019, 2 Jahre nach der letzten Reinigung mit fädigen Grünalgen und vereinzelten Seepocken, BSH

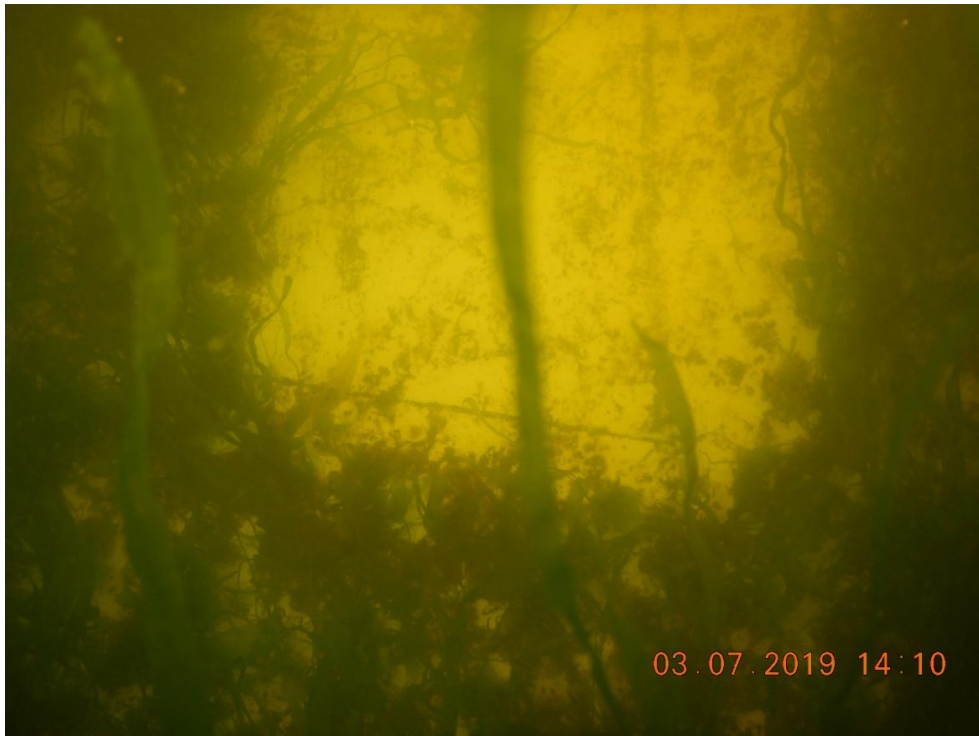
**Abb. 25:** Testbeschichtung von Momentive/Wohlert auf der „Wega“ im Juli 2019, mittig nach einem ersten Reinigungsversuch, DG Diving

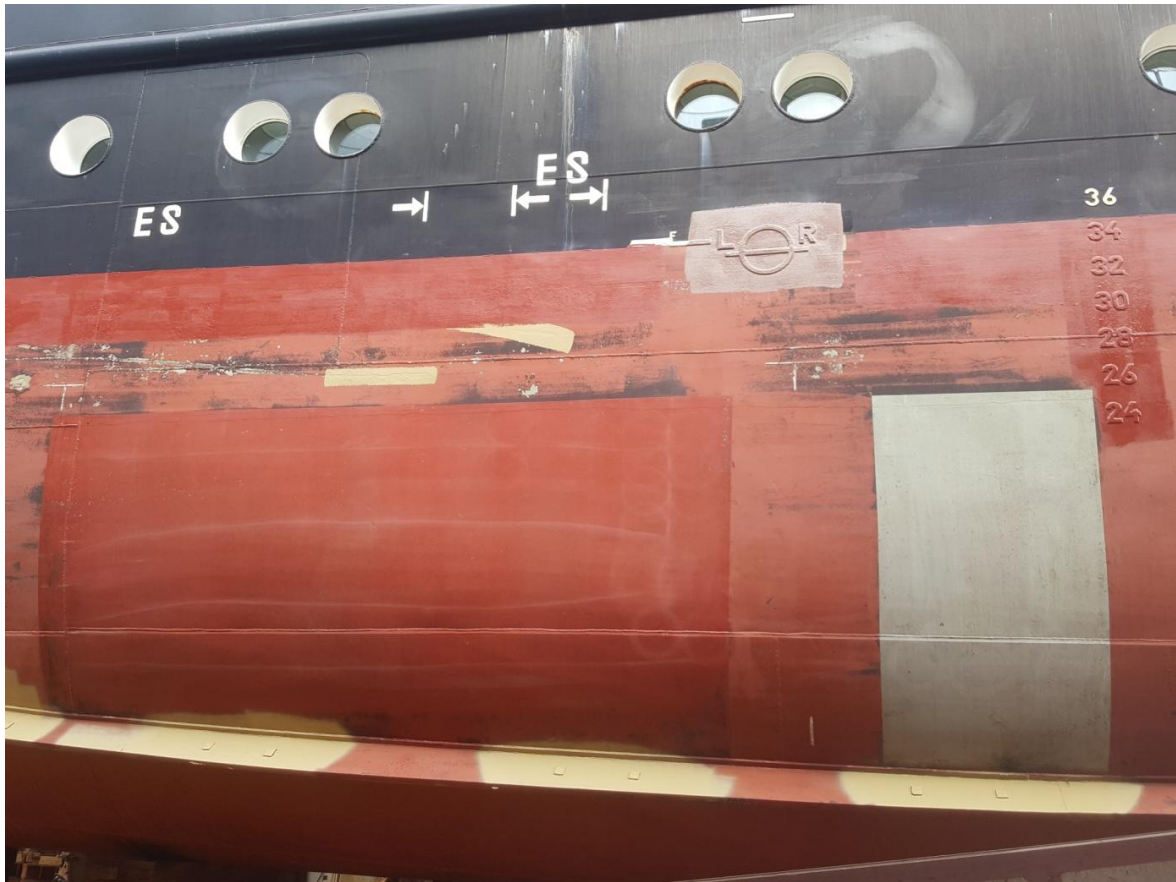
Der Reinigungserfolg konnte anschließend im Dock verifiziert werden. Eine anschließende Reinigung mit Wasserhochdruck im Dock zeigte, dass beide Beschichtungen vollständig gereinigt werden konnten und völlig intakt waren (Abb. 26).

**Abb. 26:** Testbeschichtungen auf der „WEGA“ Juli 2019 nach vollständiger HD-Reinigung im Dock, links Jotun, rechts Momentive/Wohlert

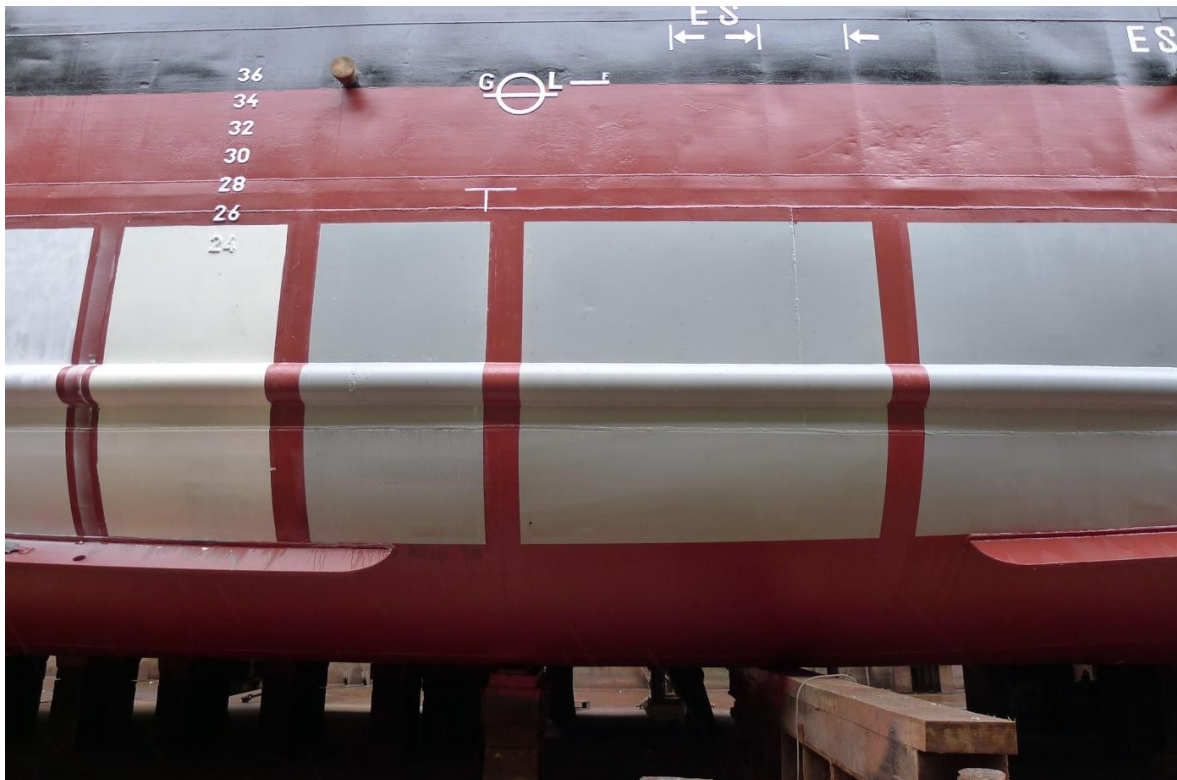
**Abb. 27:** Antihaft-Beschichtungen auf der Steuerbordseite der „WEGA“ nach Applikation November 2015

Im Rahmen des Forschungsprojekts „FoulProtect“ waren im November 2015 auch an der Steuerbordseite Testbeschichtungen angebracht worden (Abb. 27). Diese hatten Antihafteigenschaften und sollten sich durch die Fahrt im Wasser selbst reinigen. Da dieses nicht der Fall war, waren diese Testbeschichtungen zuletzt im März 2017 im Dock gereinigt worden. Durch die üppige Bedeckung mit Makrobewuchs (Abb. 28, Beispiel Momentive) wurden auch diese Testbeschichtungen im Juli 2019 im unteren Drittel unter Wasser gereinigt (Abb. 29, Beispiel Momentive). Alle steuerbord-seitigen Beschichtungen konnten problemlos gereinigt werden (Abb. 30). Bei einer anschließenden, vollständigen Reinigung im Trockendock mit Wasserhochdruck zeigte sich, dass es bei einigen Beschichtungen zu Beschädigungen gekommen war, aber alle vollständig gereinigt werden konnten (Abb. 31).

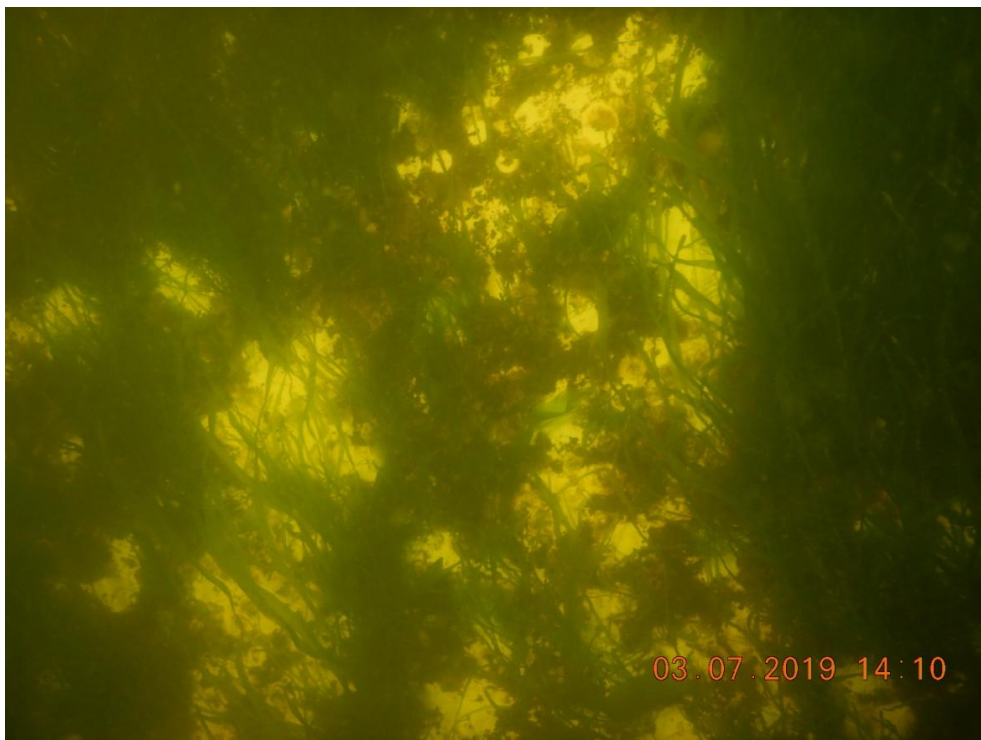
**Abb. 28:** Antihaft-Beschichtung von Mumentive auf der Steuerbordseite der „WEGA“ im Juli 2019 mit Makrobewuchs aus fädigen Algen Seepocken, DG Diving

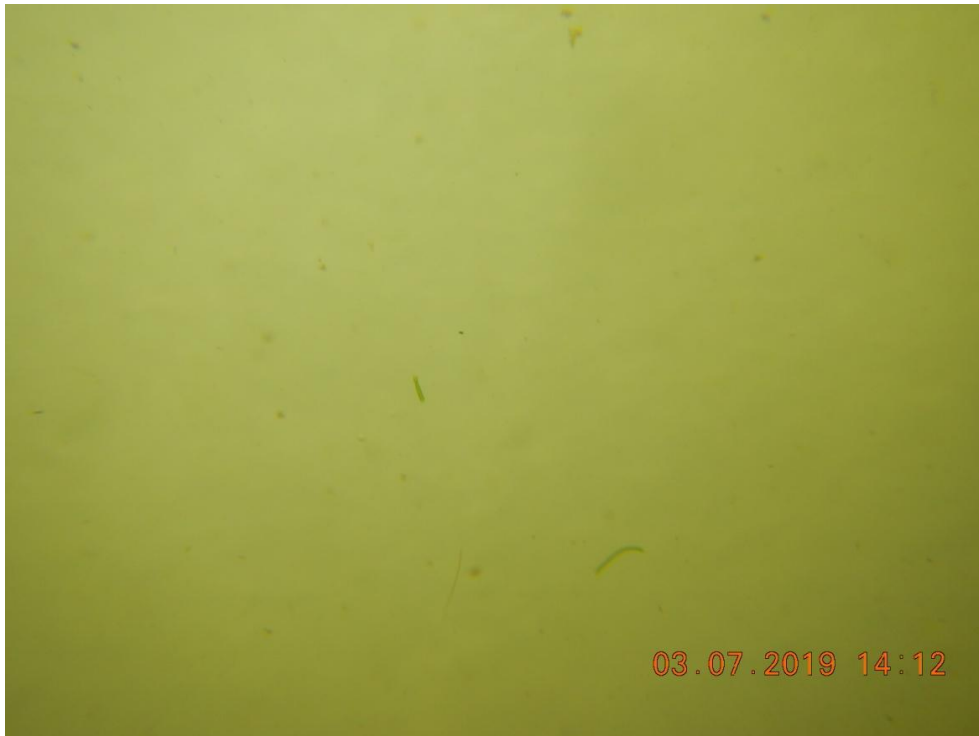
**Abb. 29:** Antihaft-Beschichtung von Momentive auf der „WEGA“ nach der Unterwasserreinigung, unteres Drittel Juli 2019, DG Diving

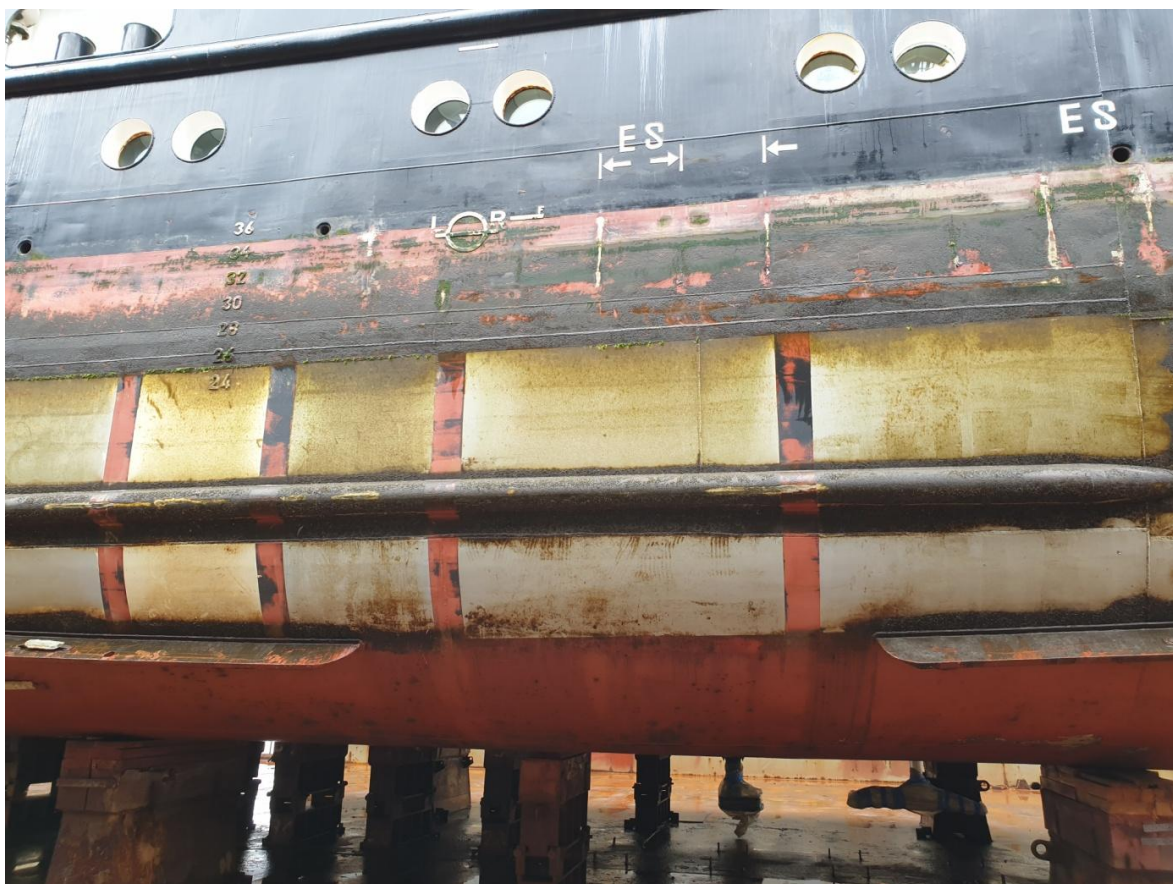
**Abb. 30:** Antihaft-Beschichtungen auf der „WEGA“ nach Unterwasserreinigung Juli 2019

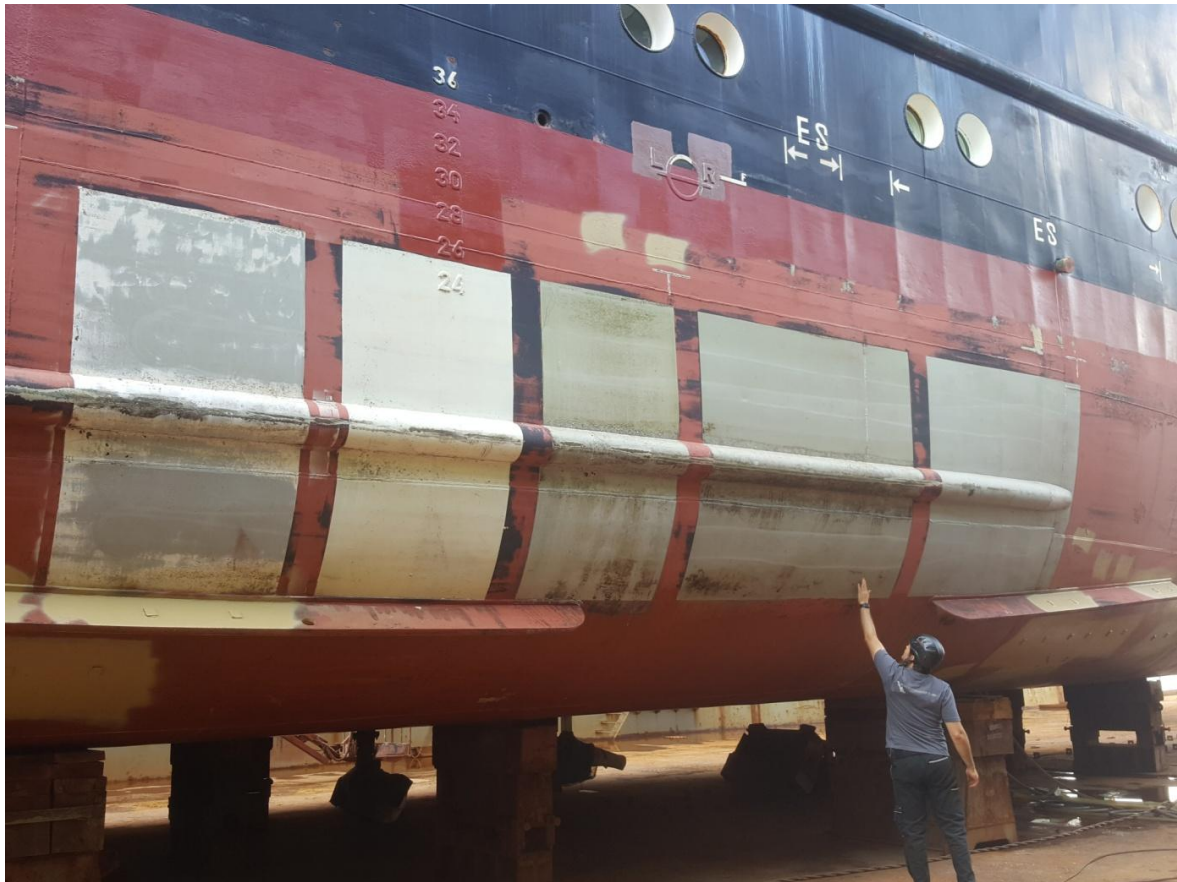
**Abb. 31:** Antihaft-Beschichtungen auf der „WEGA“ Juli 2019 nach HD-Reinigung im Dock

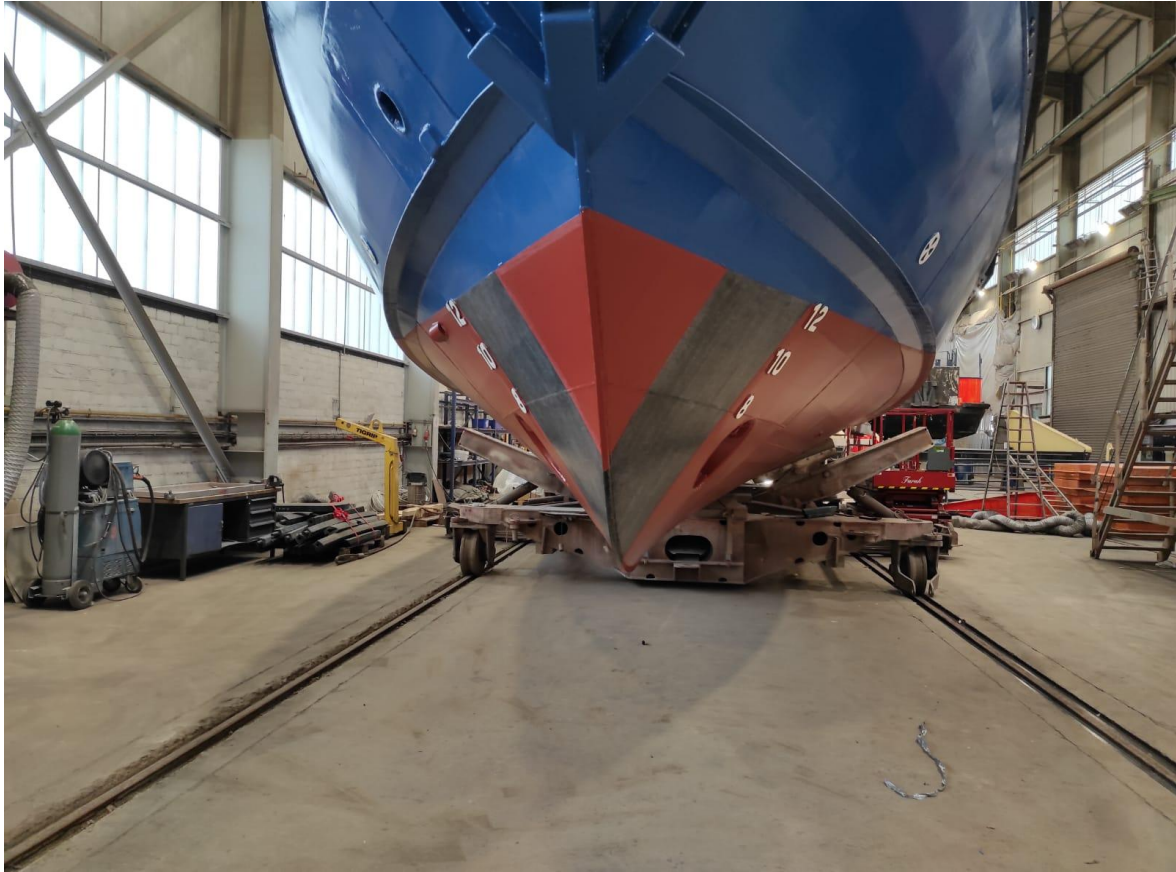
**Abb. 35:** „W5“ nach Applikation von Overdrive im Bugbereich

Im Januar 2021 wurde die „W5“ beidseitig im Bugbereich mit zwei 1 m breiten Streifen Overdrive beschichtet (Abb. 34, 35 und 36). Overdrive ist eine reinigungsfähige Hartbeschichtung, die aus einem Epoxid-Silikon-Hybrid besteht. Diese Beschichtung wird schon seit mehreren Jahren von der WSP-Niedersachsen auf mehreren Booten im Süß- und Brackwasser eingesetzt.
