# Zwischen- Bericht Projekt CLEAN, Stand Mai 2021

B. Watermann, LimnoMar, Hamburg,  
Donna Lee Garrick, Die Senatorin für Klimaschutz, Umwelt, Mobilität,  
Stadtentwicklung und Wohnungsbau Bremen,  
Katja Pape, bremenports

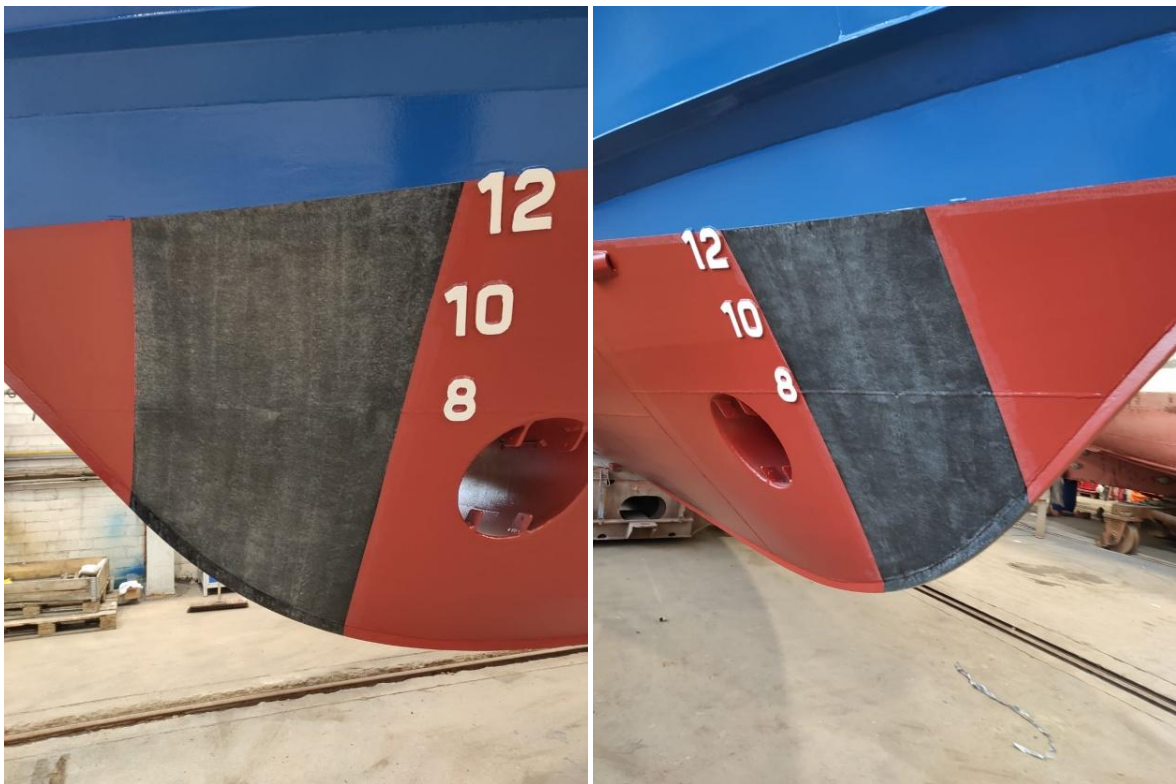
**Abb. 36:** Overdrive Teststreifen an backbord und steuerbord Bug auf der „W5“

Im Januar 2021 wurde die „W5“ beidseitig im Bugbereich mit zwei 1 m breiten Streifen Overdrive beschichtet (Abb. 34, 35 und 36). Overdrive ist eine reinigungsfähige Hartbeschichtung, die aus einem Epoxid-Silikon-Hybrid besteht. Diese Beschichtung wird schon seit mehreren Jahren von der WSP-Niedersachsen auf mehreren Booten im Süß- und Brackwasser eingesetzt.

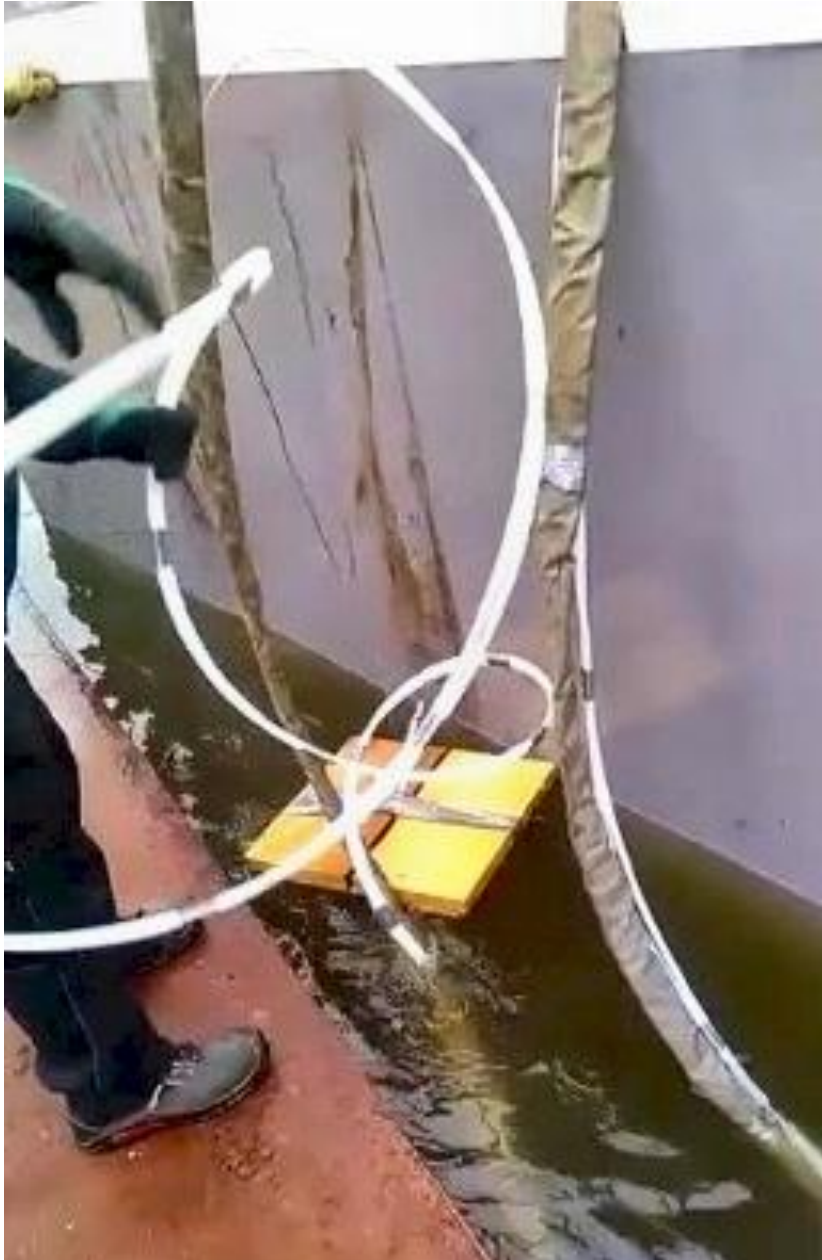
**Abb. 40:** Stahlplatte BREDO Werft, für Reinigungsversuche

Für kontrollierte Reinigungsversuche, bei denen der Reinigungserfolg direkt überprüft werden konnte, wurde in der BREDO-Werft eine Stahlplatte aufgehängt, die für die Kontrolle der Effektivität der Reinigungen aus dem Wasser gehoben werden konnte (Abb. 40). Die Stahlplatte wurde mit der abriebfesten, biozidfreien Beschichtung Overdrive versehen. An dieser Platte wurden kleinere Reinigungsgeräte und –Roboter getestet.

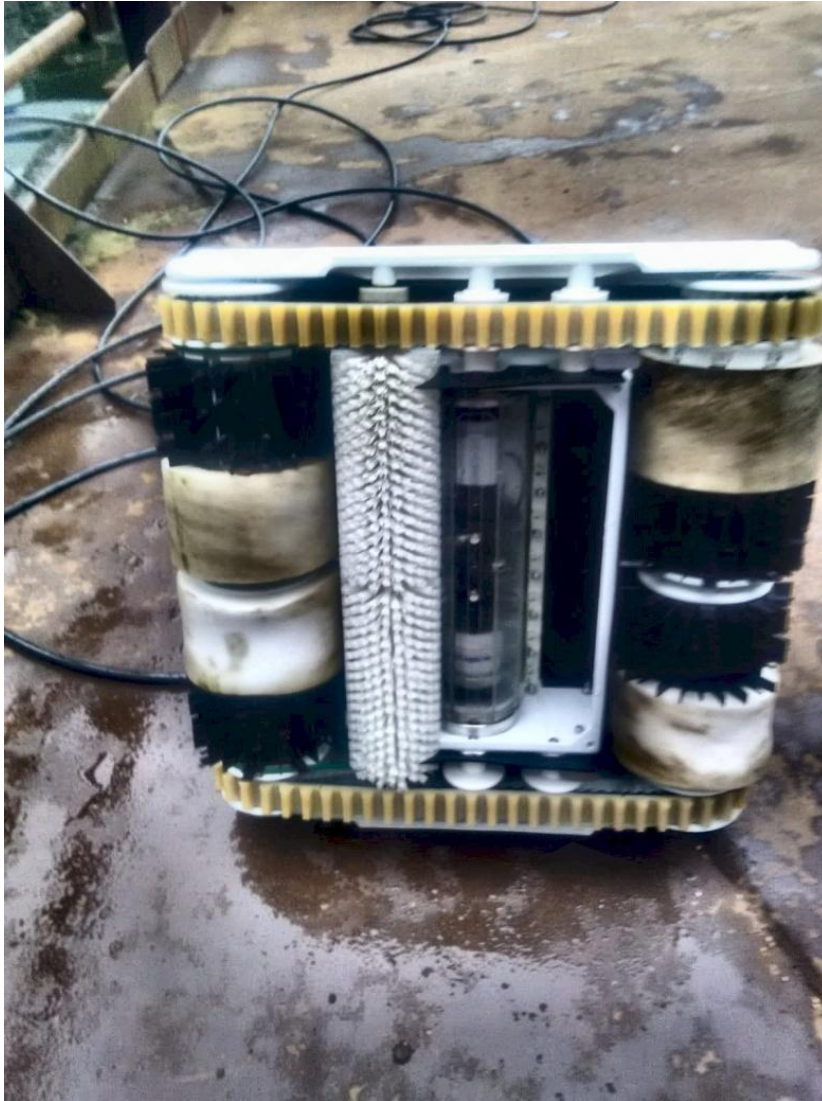
**Abb. 41:** KeelCrab Reinigungsroboter

Im November 2019 konnte nach 7- monatiger Auslagerung ein Reinigungsversuch mit dem Reinigungsroboter KeelCrab One durchgeführt werden (Abb. 41). Der Bewuchs auf der Stahlplatte setzte sich zu diesem Zeitpunkt aus überwiegend größeren und kleineren Seepocken zusammen mit jeweils 3- 4 mm und 5 – 7 mm Basalplatten Durchmesser. Daneben traten Manteltiere, Nesseltiere und kurzfädige Algen auf. Der Bedeckungsgrad wurde auf 15% geschätzt (Abb. 42 und 43).

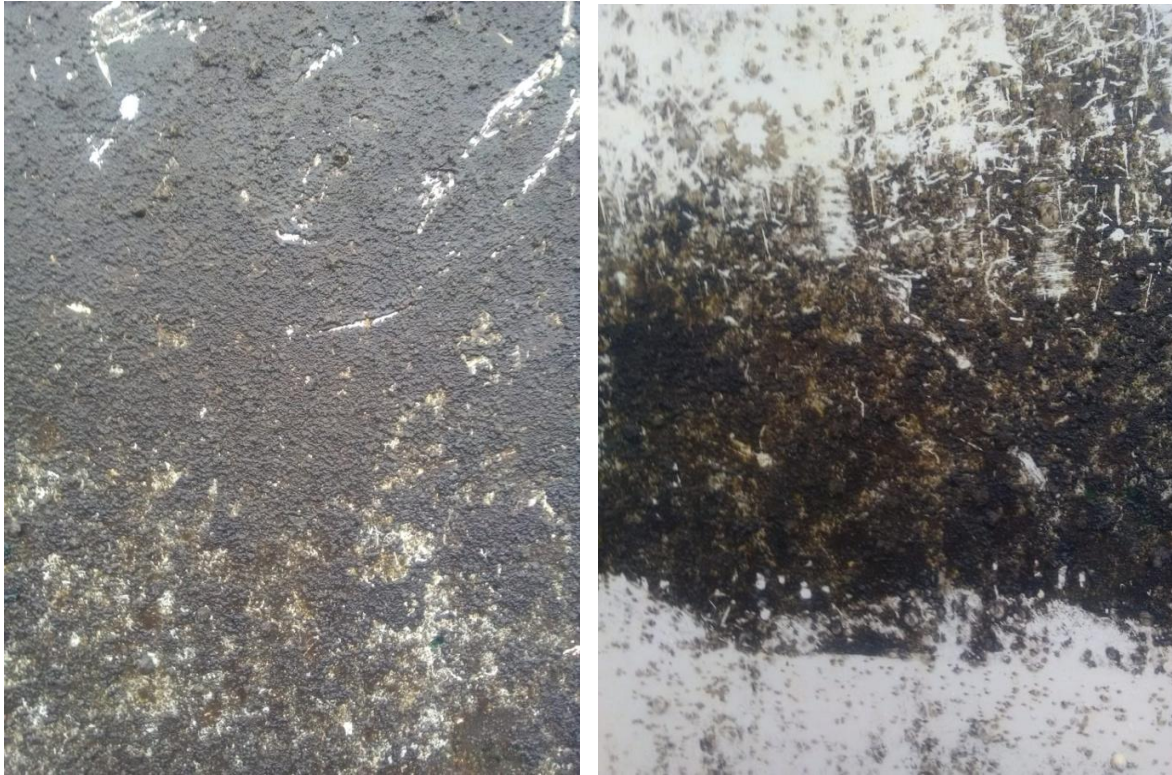
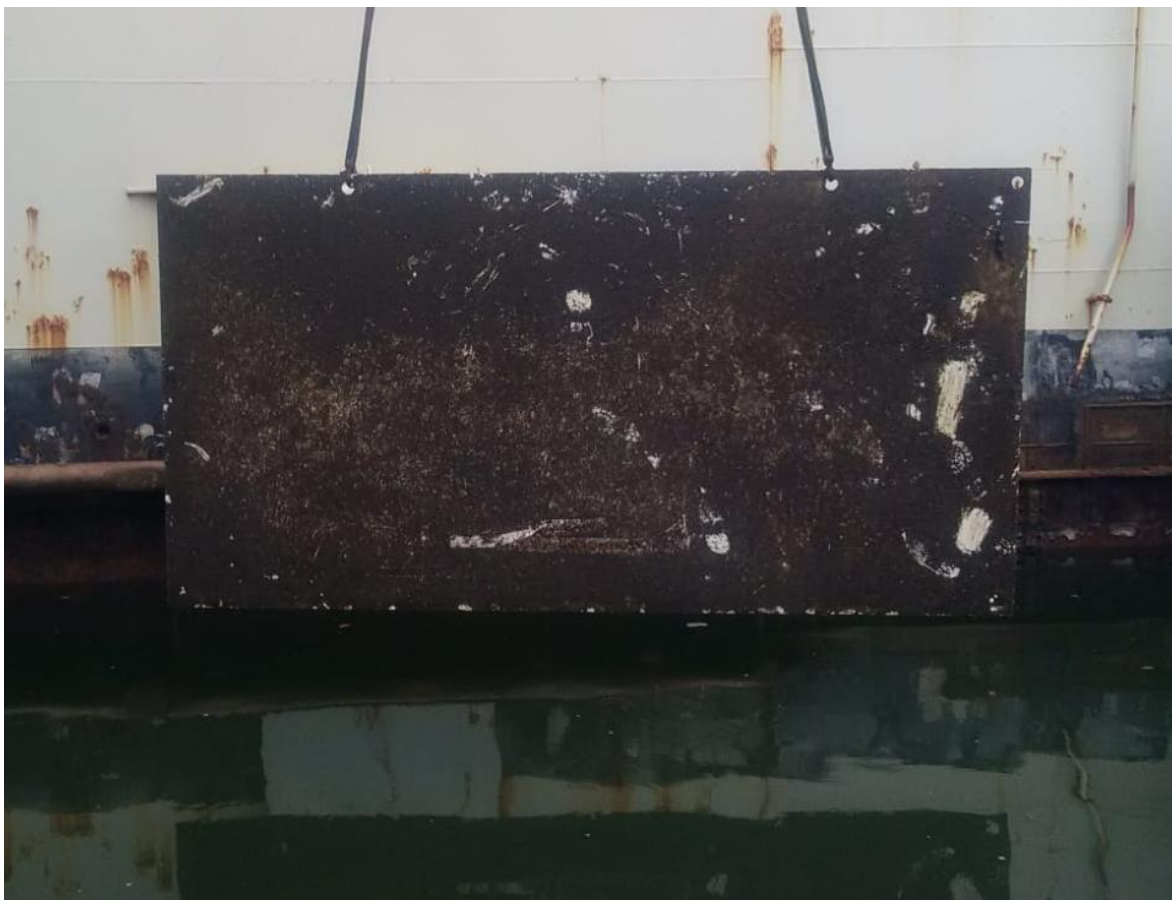
**Abb. 42:** Bewuchs auf Stahlplatte nach 7 Monaten Exposition an der Bredo-Werft Bremerhaven

**Abb. 43:** Stahlplatte nach 7 Monaten Exposition vor der Reinigung

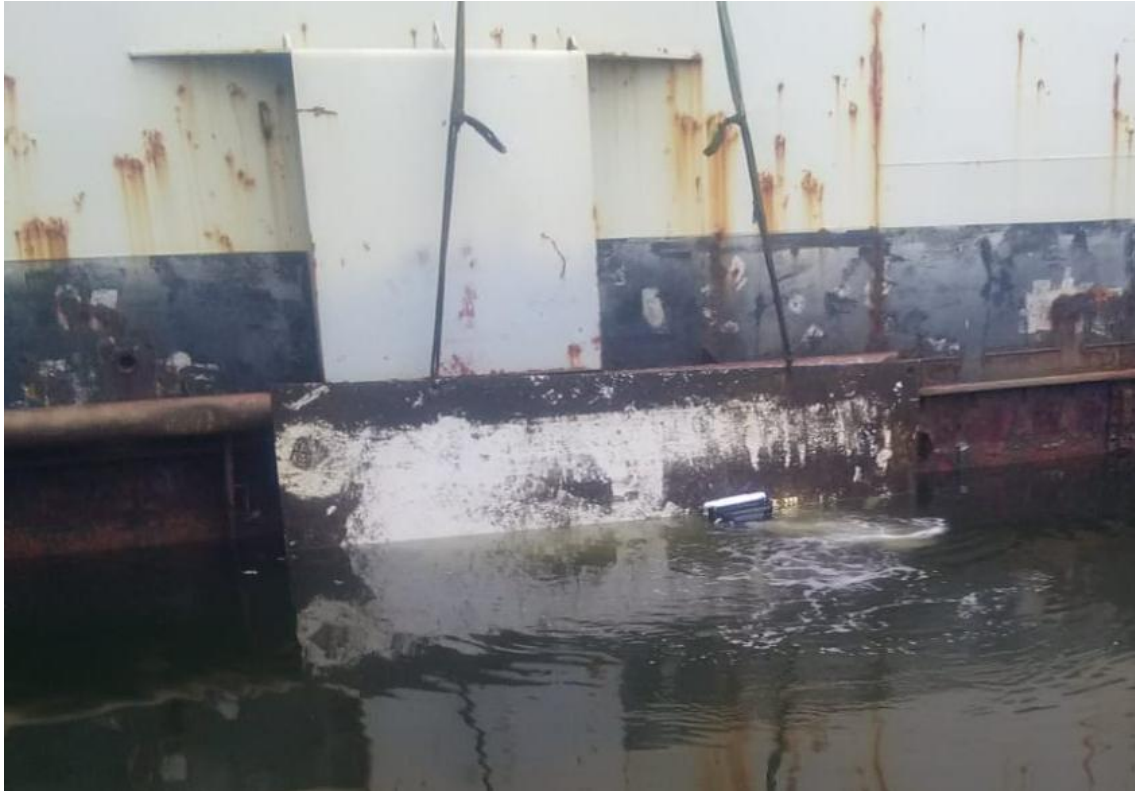
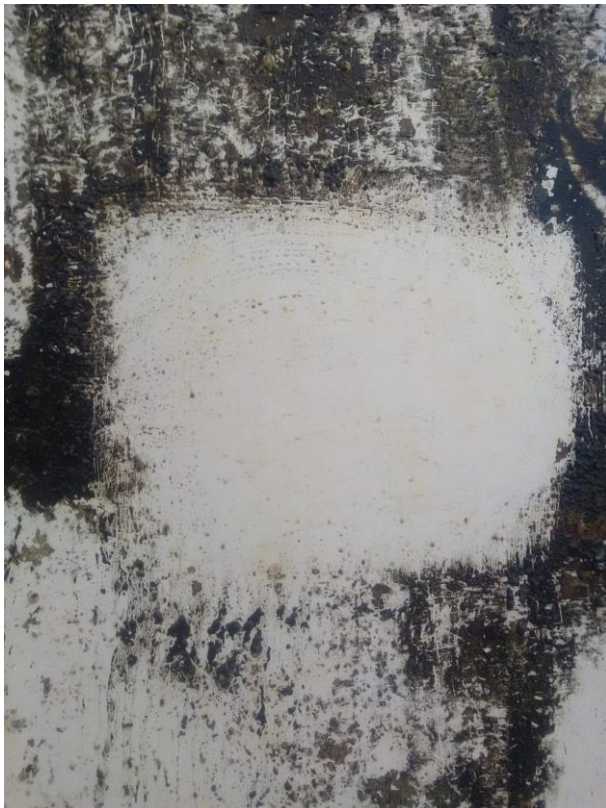
**Abb. 44:** KeelCrab bei der Reinigung der Stahlplatte, November 2019

**Abb. 45:** Nahansicht gereinigte Fläche auf der Stahlplatte, November 2019

Der Bewuchs auf der Stahlplatte konnte mit dem Roboter „KeelCrab“ relativ zügig gereinigt werden (Abb. 44 und 45).

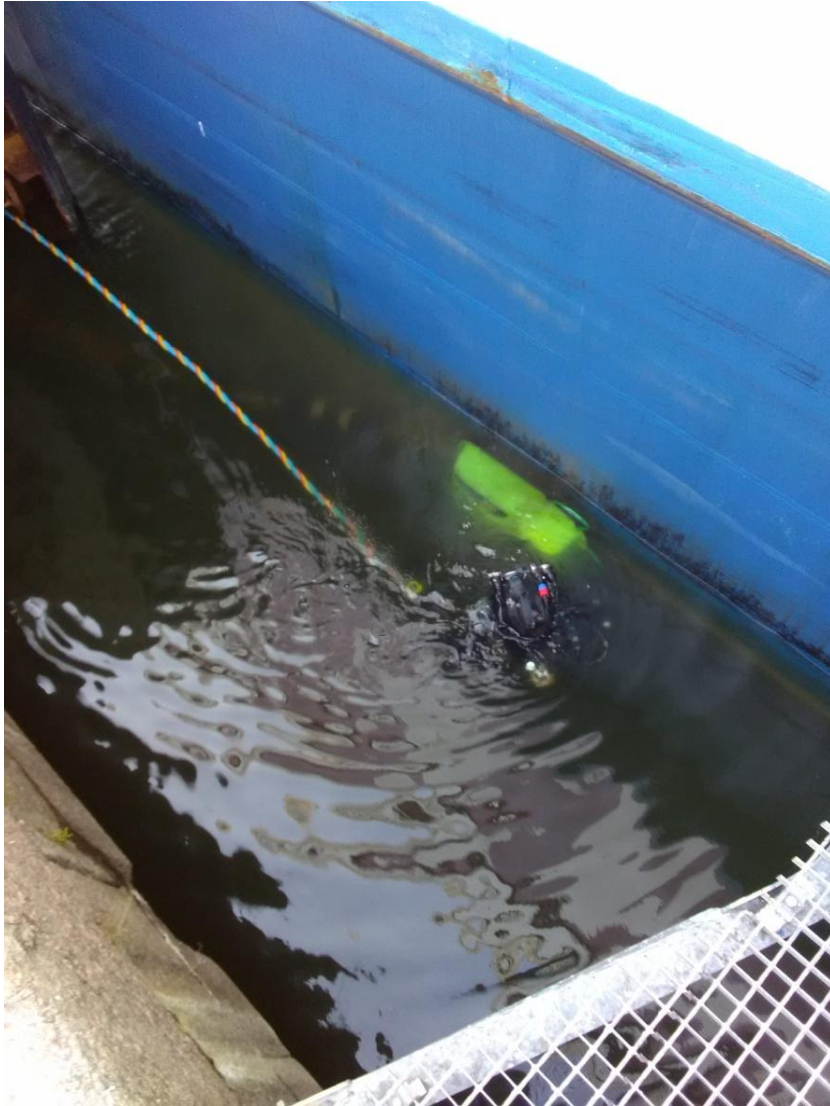
**Abb. 47:** Reinigung der „Gabriella“ im Hafen von Helsinki

Im September 2020 bot sich die Möglichkeit, an einer Rumpfreinigung von DG-Diving im Hafen von Helsinki teilzunehmen (Abb. 46). Die Reinigung erfolgte an einer Fähre der Reederei „VIKING“, die Ihre Schiffe schon seit mehreren Jahren ohne Antifouling-Beschichtungen ausrüstet und die Korrosionsschutz-Beschichtung regelmäßig durch DG-Diving reinigen lässt. Die Reinigung am 1. September 2020 erfolgte an der Fähre „Gabriella“, die in ca. zweiwöchigem Abstand in der Bewuchssaison gereinigt wird (Abb. 47). Der Rumpf dieser Fähre ist mit HEMPADUR MULTI-STRENGTH GF 35870 beschichtet eine Zwei-Komponenten Amin-Addukt gehärtete Epoxid-Beschichtung, die mit Glasfasern verstärkt ist. Sie besitzt eine Eis-Klassifizierung durch Lloyds Register. Daher würde die Reinigung in Helsinki auch dazu genutzt, Informationen über die Reinigungspraxis aus der Sicht der Reederei in Erfahrungen zu bringen. Diese Informationen flossen in die Vorbereitungen für den Film über das CLEAN-Projekt ein.
